ОПЫТ ЭКСПЛУАТАЦИИ ВЛ. ПРОБЛЕМЫ И РЕШЕНИЯ. ЗАДАЧИ ДЛЯ ПРОЕКТНЫХ ОРГАНИЗАЦИЙ

ФИЛИАЛ ПАО «ФСК ЕЭС» - МЭС ЦЕНТРА

Елисеенко А.В., начальник службы эксплуатации и диагностики ЛЭП

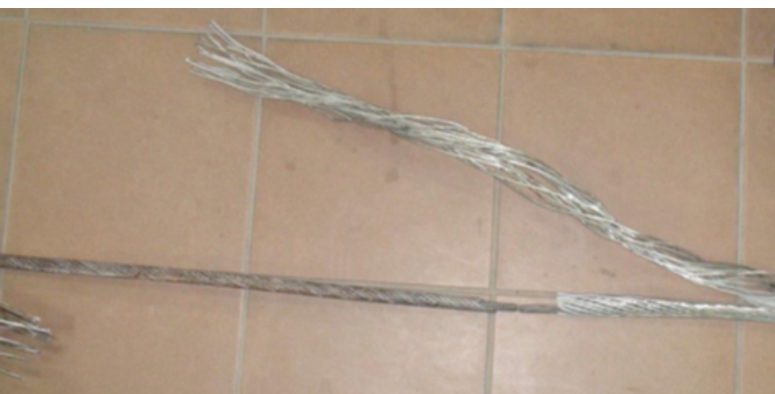
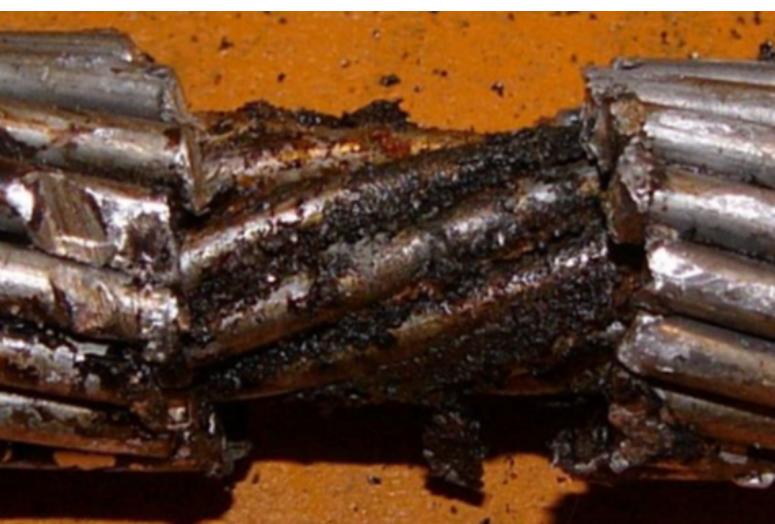
Указанная ВЛ была введена в эксплуатацию в декабре 2013 года. Причиной отключения явился обрыв стального сердечника провода в месте непосредственного соединения спиральным соединительным зажимом СС-30,6-11 производства АО ЭСПП (г. Москва). Повреждение стального сердечника провода в соединительном зажиме фазы «С» произошло из-за монтажа нижнего токопроводящего повива зажима длиной 2300 мм на верхний повив провода, вырезанного на длину 1800 мм. В результате этого произошло сокращение пятна контакта с 2300 мм до 500 мм в спиральном соединителе с дальнейшим перегревом и обрывом сердечника.

Фотографии по результатам технологических нарушений ВЛ 220 Кузбасское – ЗСМК (03.05.2015 в 12-20)

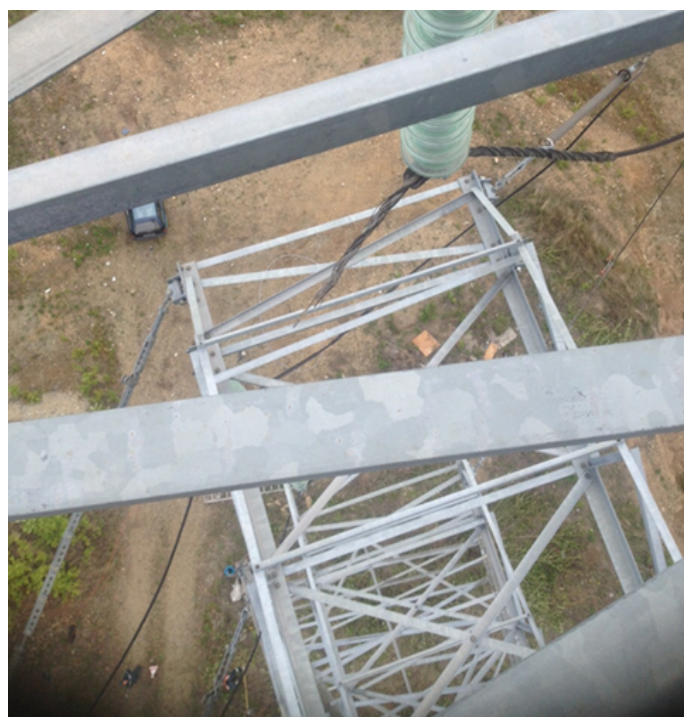
Анализ показал, что при строительстве данной ВЛ в 2010 г. во время монтажа обводного шлей-

фа фазы «С» на опоре № 92 была использована вставка провода меньшего сечения (пролёт выполнен проводом марки АС 400/64, а вставка обводного шлейфа – проводом марки АС 330/48). Обрыв обводного шлейфа произошёл из-за нагрева и последующего термического разрушения стального сердечника провода меньшего сечения вследствие недостаточного электрического контакта со спиральным зажимом ШС-27,7-01.

Фотография по результатам технологических нарушений ВЛ 220 Владивосток – Зеленый Угол (14.05.2015 в 02-22)

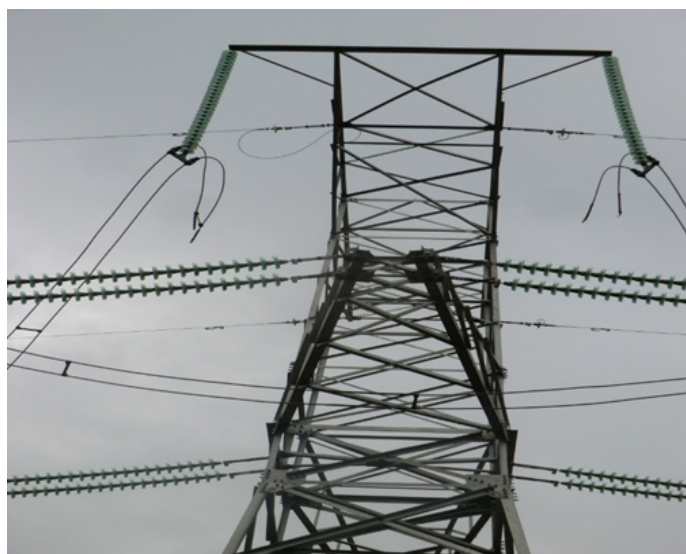
06.06.2015 в 07-05 в филиале ПАО «ФСК ЕЭС» – Ставропольское ПМЭС произошло автоматическое отключение ВЛ 330 кВ Грозный – Чирюрт. (письмо от 22.06.2015 № ДВ/99/861). Причиной отключения явились обрывы проводов обводного шлейфа ф. «А» в спиральных зажимах на опоре № 280.

Причиной аварийного отключения ВЛ 330 кВ Грозный – Чирюрт явилось перекрытие воздушного изоляционного промежутка фазы «А» между обводным шлейфом и траверсой опоры № 280 вследствие обрыва обводного шлейфа в месте соединения спиральными зажимами. Обрыв обводного шлейфа произошёл в результате нагрева из-за слабого контакта вследствие использования контрафактных спиральных зажимов.

**Фотографии по результатам технологических нарушений ВЛ
330 кВ Грозный – Чирюрт (06.06.2015 в 07-05)**

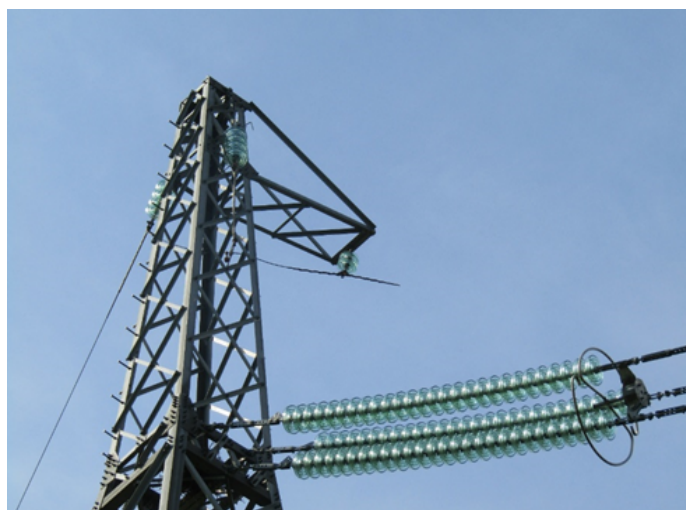
08 июня 2019 в 12:31 в зоне эксплуатационной ответственности филиала ПАО «ФСК ЕЭС» – Верхне-Донское ПМЭС произошло автоматическое отключение ВЛ 500 кВ Донская – Елецкая (письмо от 20.06.2019 № М1/36/672). Причиной автоматического отключения ВЛ 500 кВ Донская – Елецкая явилось выпадение грозозащитного троса из натяжного спирального зажима, закрепленного на левой стойке анкерно-угловой металлической опоры № 64 типа УС500-3+5 с последующим падением троса на провода фазы «С».

**Фотография по результатам технологических нарушений ВЛ
500 кВ Донская – Елецкая (08.06.2019 в 12-31)**

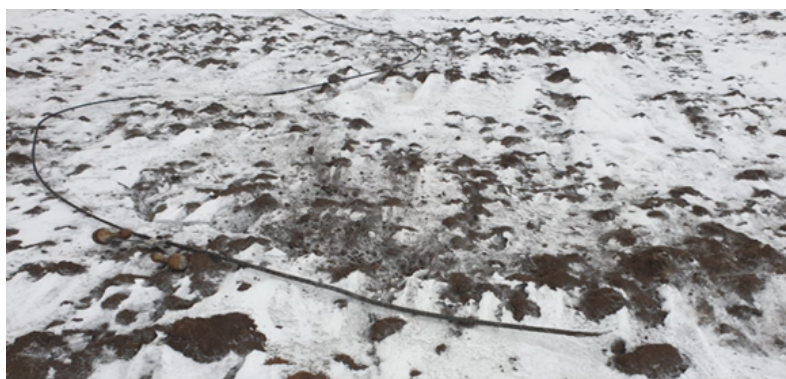
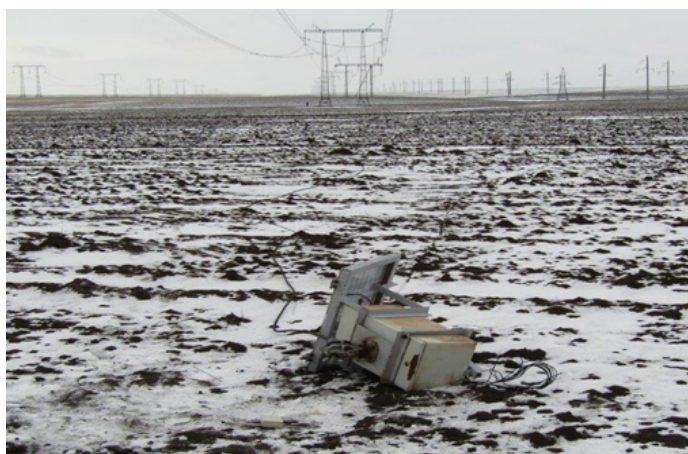
Причиной отключения ВЛ явился обрыв левого грозозащитного троса на промежуточной опоре № 395 в месте выхода его из спирального протектора, на котором было смонтировано устройство контроля температуры. Обрыв произошёл в результате создания излишнего напряжения на трос в месте монтажа устройства контроля температуры вследствие недостатка конструкции устройства. Монтаж грозозащитного троса выполнен в 1960 году.

**Фотографии по результатам технологических нарушений ВЛ
500 кВ Балашовская – Волга (12.02.2020 в 12-31)**

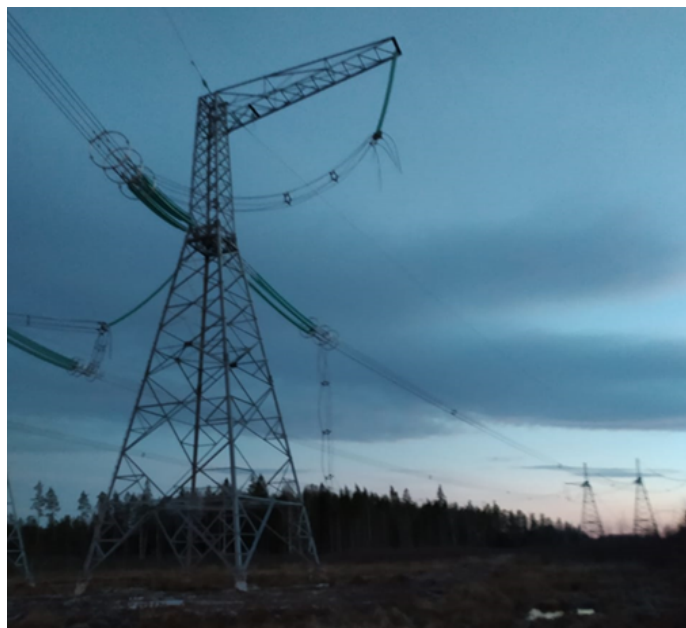
25.03.2020 в 18-15 в зоне эксплуатационной ответственности филиала ПАО «ФСК ЕЭС» – Ленинградское ПМЭС отключилась ВЛ 750 кВ Ленинградская АЭС – Ленинградская (письмо от 08.04.2020 № ВД/287/558). По результатам послеаварийного осмотра обнаружены разрушения соединений проводов шлейфа фазы «А» (5 проводов) и одного провода шлейфа фазы «В» на анкерной металлической опоре № 271, выполненные шлейфовыми спиральными зажимами. Предварительная причина разрушения соединений проводов в шлейфах – нарушение технологии монтажа шлейфовых зажимов марки ПШС-24,0/03(01), а именно: наличие зазоров между протектором и проводом.

Это привело к локальному нагреву провода в местах соединений с последующим разрушением (отгоранием).

Фотография по результатам технологических нарушений ВЛ 750 кВ Ленинградская АЭС – Ленинградская (25.03.2020 в 18:15)

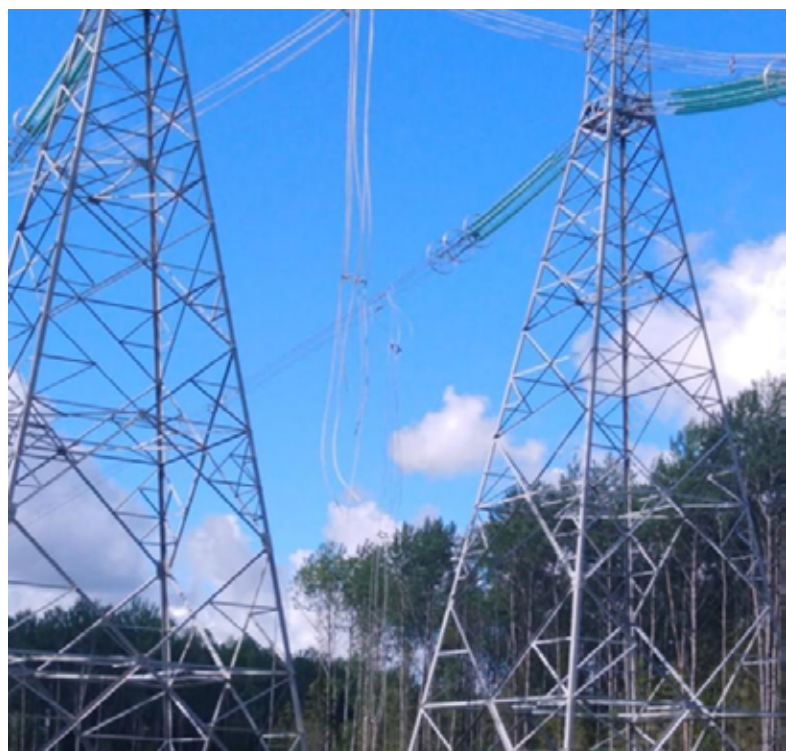
10.07.2020 в 03-16 в зоне эксплуатационной ответственности филиала ПАО «ФСК ЕЭС» – Карельское ПМЭС аварийно отключилась ВЛ 750 кВ Белозерская – Ленинградская (письмо от 31.07.2020 № РВ/319/261). По результатам послеаварийного осмотра обнаружены разрушения соединений проводов шлейфа фазы «С» (5 проводов) на транспозиционной опоре №1160, выполненные шлейфовыми спиральными протекторами марки ПШС-Т-24,0-/03(01). Причина разрушений соединений проводов шлейфа – нарушение технологии монтажа шлейфовых спиральных протекторов производства ООО «Сармат», а именно: на всех соединительных шлейфовых спиральных зажимах не были установлены протекторы-фиксаторы, а токопроводящие повивы были намотаны неплотно с пропусками между спиральями. Кроме того, не была применена токопроводящая смазка, что привело к отсутствию надежного контакта токопроводящих повивов соединителей с верхними повивами проводов. В результате этого основная токовая нагрузка проходила через стальные сердечники проводов, что привело к нагреву, разрушению и обрыву проводов в местах установки шлейфовых спиральных зажимов.

Фотография по результатам технологических нарушений ВЛ 750 кВ Ленинградская АЭС – Ленинградская (10.07.2020 в 03-16)

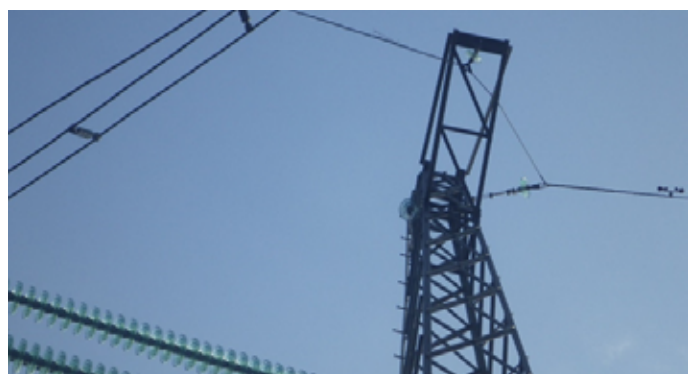
10.07.2020 в 18-03 в зоне эксплуатационной ответственности филиала ПАО «ФСК ЕЭС» Южное ПМЭС произошло автоматическое отключение ВЛ 500 кВ Тобол – Тюмень (письмо от 31.07.2020 № РВ/319/261). По результатам послеаварийного осмотра на опоре № 20 обнаружено вырывание грозозащитного троса марки ОКГТ-с-1-24(G.652) — 12,3/95 из спирального натяжного зажима марки НС-11,0П-02. Вырывание грозозащитного троса произошло в результате применения натяжного спирального зажима для грозозащитных тросов по (ГОСТ 3062, ГОСТ 3063, ГОСТ 3064) вместо натяжного спирального зажима типа НСО-12,1/12,3П-32(95) для данного типа ОКГТ.

Фотография по результатам технологических нарушений ВЛ 500 кВ Тобол – Тюмень (10.07.2020 в 18-03)

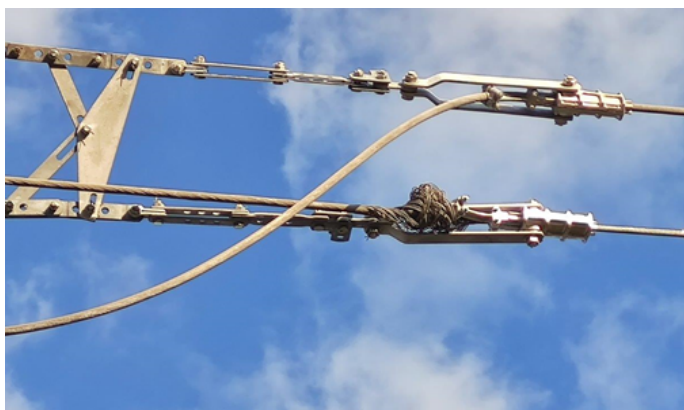
13.07.2020 в 02-30 в зоне эксплуатационной ответственности филиала ПАО «ФСК ЕЭС» Южно-Уральского ПМЭС 13.07.2020 в 02-30 аварийно отключилась ВЛ 220 кВ Южноуральская ГРЭС – Шагол 3 цепь с отп. на ПС Исаково (письмо от 31.07.2020 № РВ/319/261). По результатам послеаварийного осмотра на опоре № 225Б обнаружено проскальзывание провода в натяжном клиносочлененном зажиме типа ЗНК-30-3 (фото № 3 в приложении). Отключение ВЛ 220 кВ ЮУГРЭС – Шагол 3 цепь с отп. на ПС Исаково произошло по причине смещения фазного провода внутри натяжного зажима с приближением шлейфа анкерной петли к траверсе и дальнейшим пробоем воздушного промежутка. Причиной смещения провода в натяжном зажиме послужил некачественный монтаж. Ослабление механического соединения и, как следствие, смещение провода в натяжном зажиме произошло по причине нарушения инструкции по монтажу данного зажима, выразившемся в отсутствии антифрикционной смазки на рабочих поверхностях скольжения, внешних направляющих клина и корпуса зажима, что привело к образованию задигов, наплывов металла и сколов на клине и корпусе зажима. Отсутствие антифрикционной смазки привело к неправильной сборке зажима на этапе заклинивания клина внутри корпуса зажима и неравномерному распределению нагрузки на клин. При этом на провод клин давил точечно, что привело к локальному пережиму верхних повивов провода.

Фотографии по результатам технологических нарушений ВЛ 220 кВ Южноуральская ГРЭС – Шагол 3 цепь (13.07.2020 в 02-30)

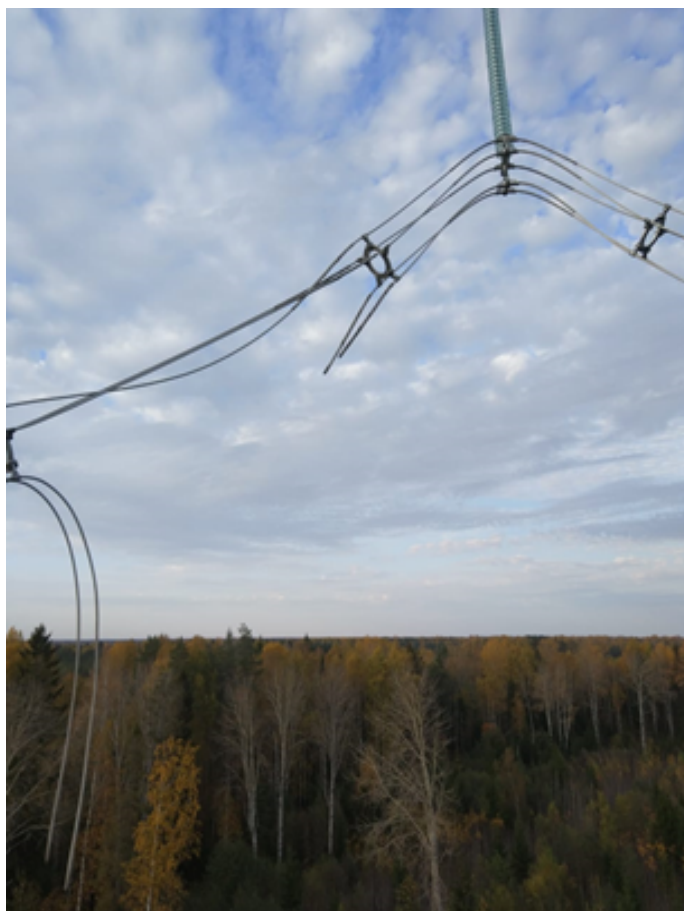
- в шлейфе проводов фазы «С», состоящим из 5-ти проводов, обнаружено разрушение 2-х проводов и повреждение 3-х шлейфовых спиральных зажимов;
- разрыв одной ветви многоцепной натяжной гирлянды изоляторов нижнего провода фазы «С» на опоре № 388 в сторону опоры № 389 (опора типа УС750-1+15ЛБ).

- обрыв одной ветви гирлянды в изолирующей подвеске произошёл из-за разрушения звена промежуточного двойного типа 2ППР-16-2 (служит для закрепления коромысла). В месте разрушения видны следы термического воздействия;
- на проводах №№ 1, 2, 3 установлены шлейфовые зажимы неизвестного типа, которые состоят из одного спирального слоя с нанесённым абразивным материалом (диаметр проволок 5,5 мм, длина протектора 1280 мм). Стальная часть проводов не соединялась. В стыке полупетель шлейфов всех трёх проводов имеются зазоры шириной 20 мм, от которых на расстоянии 10-15 см образовались термические повреждения проводов ВЛ и спиралей зажима;
- на проводах №№ 4, 5 (приложение 2) шлейфовый зажим состоит из трёх протекторов: протектора-соединителя (6 проволок диаметра 4,2 мм,

длина протектора 500 мм), протектора-заполнителя (11 проволок диаметра 3,8 мм, длина протектора 500 мм) и протектора токопроводящего с абразивным материалом (диаметр проволок 5,5 мм, длина протектора 1280 мм).

В торце между «заполнителем» и стенкой АС провода имеется наличие зазора 3-4 см, со следами термического повреждения стальной части провода. Данные шлейфовые соединения были разрушены в результате разрыва.

Фотография по результатам технологических нарушений ВЛ 750 кВ Белозерская – Ленинградская (30.09.2020 в 14-49)

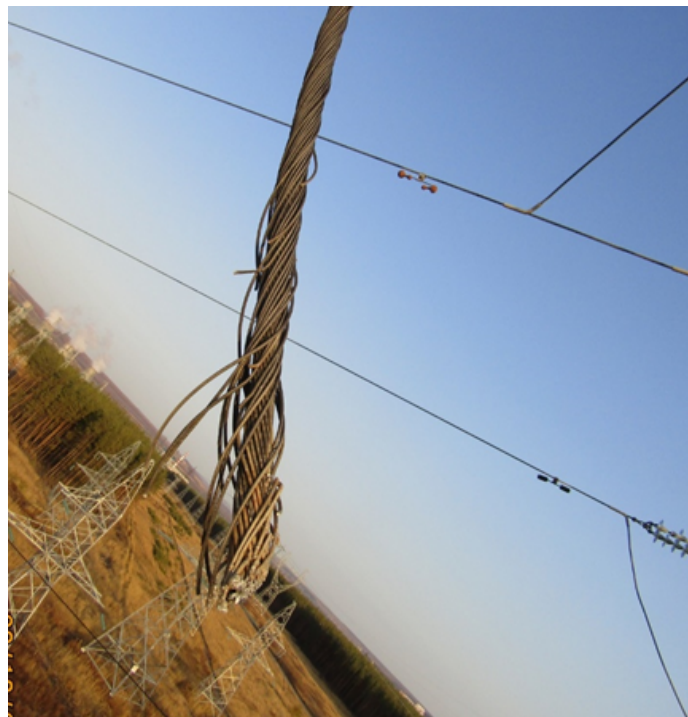
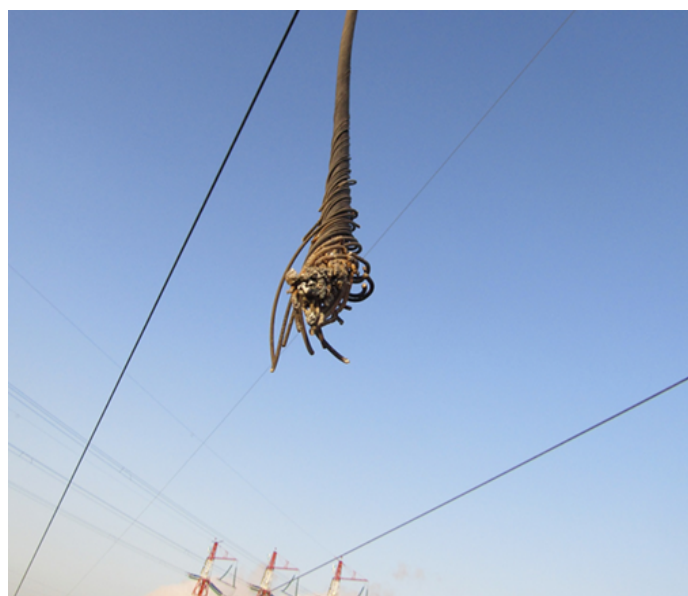
28.10.2020 в 13-39 в филиале ПАО «ФСК ЕЭС» – Верхне-Донское ПМЭС произошло автоматическое отключение ВЛ 220 кВ Донская – Лиски №1. Причиной отключения явился обрыв (отгорание) шлейфа фазы «А» на опоре №149 в месте его соединения шлейфовым спиральным зажимом ШС-24,0-01 производства АО «Электросетьстройпроект». Отгорание провода шлейфа в месте его выхода из шлейфового спирального зажима произошло из-за нарушения требований п. 4.1. и 4.3. инструкции по монтажу зажима (приложение

к акту), а именно: не применена токопроводящая смазка, монтаж проволок протектора-фиксатора выполнен со смещением за габариты проволок токоведущего повива.

Фотографии по результатам технологических нарушений ВЛ 220 кВ Донская – Лиски №1 (28.10.2020 в 13-39)
