## Поиск вариантов восстановления опоры ВЛ 220 кВ в Карелии

*5-ая международная научно-практическая конференция «Опоры и фундаменты для умных сетей: инновации в проектировании и строительстве»,*

*Бондарева Е.О., Трухина Т.А.*

*НИЛКЭС ООО «ПО «Энергожелезобетонинвест»*

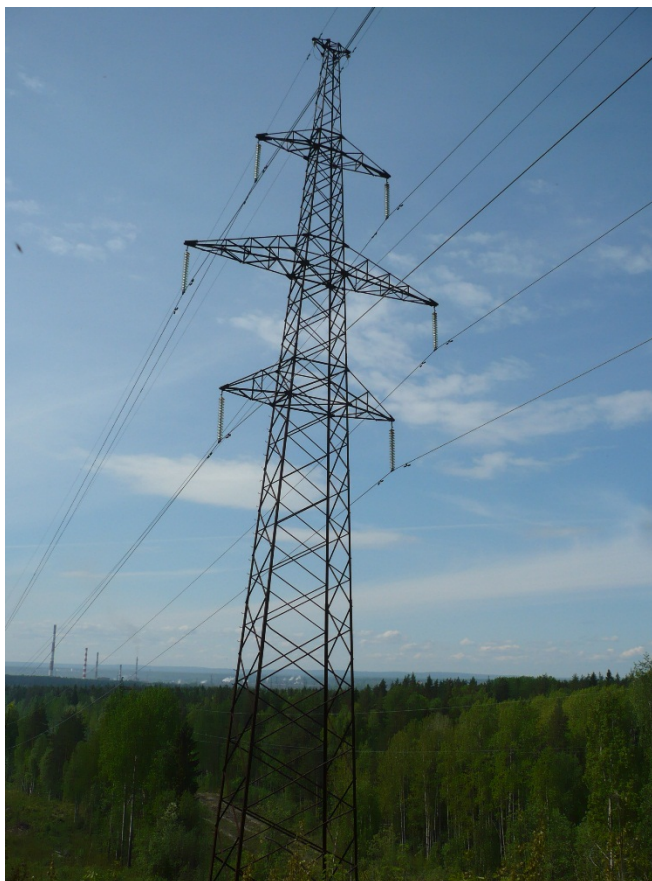
*Рис. 1 Двухцепная опора №12 (207) на трассе ВЛ 220 кВ Кондопога – Медвежьегорск и ВЛ 220 кВ Кондопога- Кондопога (Л-214), марка – П220-2Т*

Особенностью расположения опоры является ее установка на крутом склоне скальной гряды, перекрытой с поверхности маломощным чехлом четвертичных отложений. Перепад высот в месте выхода железобетонного фундамента составляет 1400 мм на длине 4350 мм.

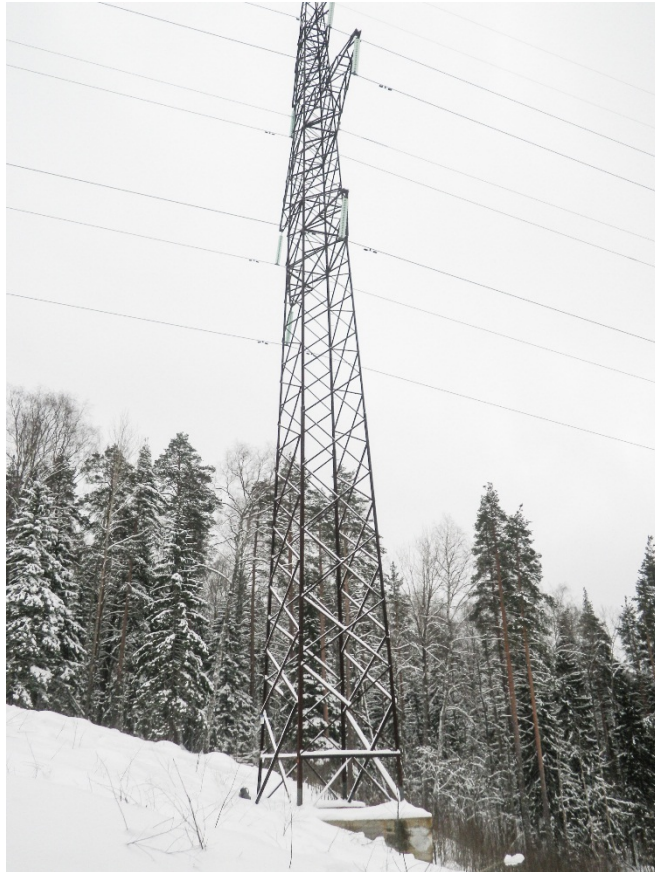
Подвижка фундаментов стала причиной неравномерной осадки и подвижки фундамента, что привело к отклонению оси опоры от вертикали (Рис.2).

*Рис. 2 Отклонение опоры №12 от вертикали*

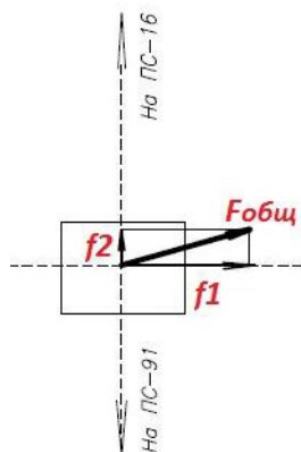
Геодезический мониторинг отклонения от вертикали оси опоры в течение нескольких лет показал, что общее отклонение (Рис.3) превышает допусковое значение почти в 7 раз (табл. 1)

*Рис. 3 Схема определения общего отклонения оси опоры от вертикали*

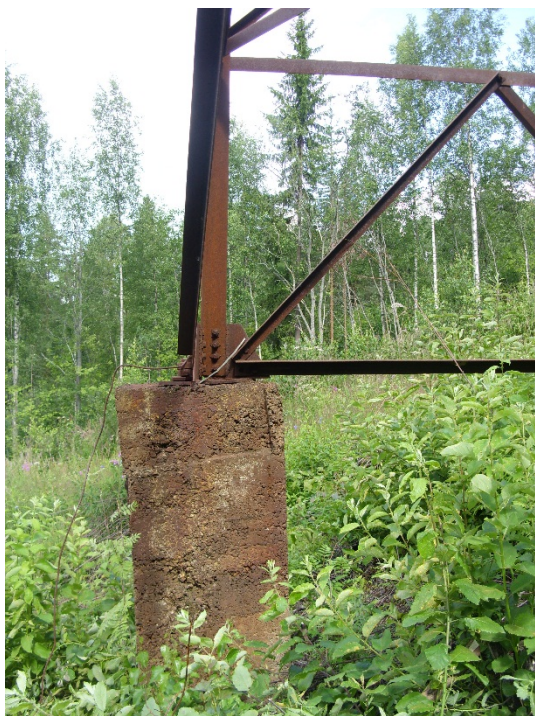
*Рис. 4 Столбчатый фундамент до  
усиления*

С целью предотвращения последующих неравномерных осадок в 2017 году произведены работы по усилению столбчатых фундаментов. Было проведено объединение отдельно стоящих четырех столбчатых фундаментов в единый П-образный монолитный железобетонный фундамент (Рис. 4-5).

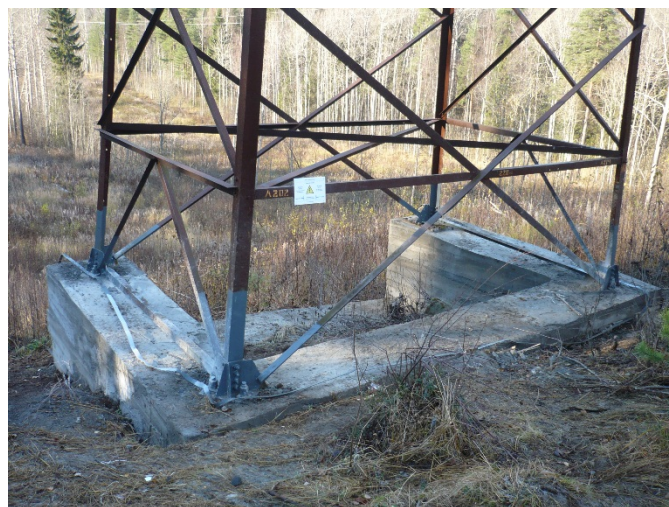
*Рис. 5 Усиленный П-образный монолитный  
фундамент*

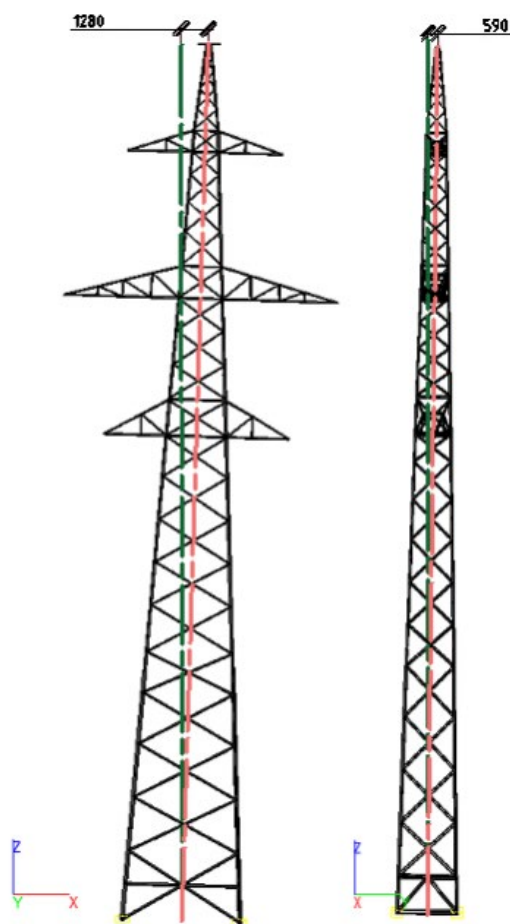
Рис. 6 Расчетная схема из программы SCAD

Для проверки несущей способности опоры в программных комплексах были рассчитаны усилия в элементах (Рис. 6). Проверка сечений элементов производилась в соответствии со строительными нормами и правилами, действующими на момент проектирования данной ВЛ – СНиП II-V.3-72 и ПУЭ-5. В расчете учитывалось отклонение верхушки опоры, определенное при проведении предпроектного обследования.

Расчеты показали, что запас прочности в максимально нагруженном раскосе в средней секции (слабейшем элементе опоры) составил 17%, из чего следует, что усиление опоры не требуется. Нужно отметить, что несущая способность опоры обеспечена только при условии сохранения опоры в текущем положении. Дальнейшие подвижки могут

вывести опору за пределы соответствия требованиям норм. Для того, чтобы не допустить увеличение отклонения опоры, принято решение о необходимости надежной фиксации фундамента.

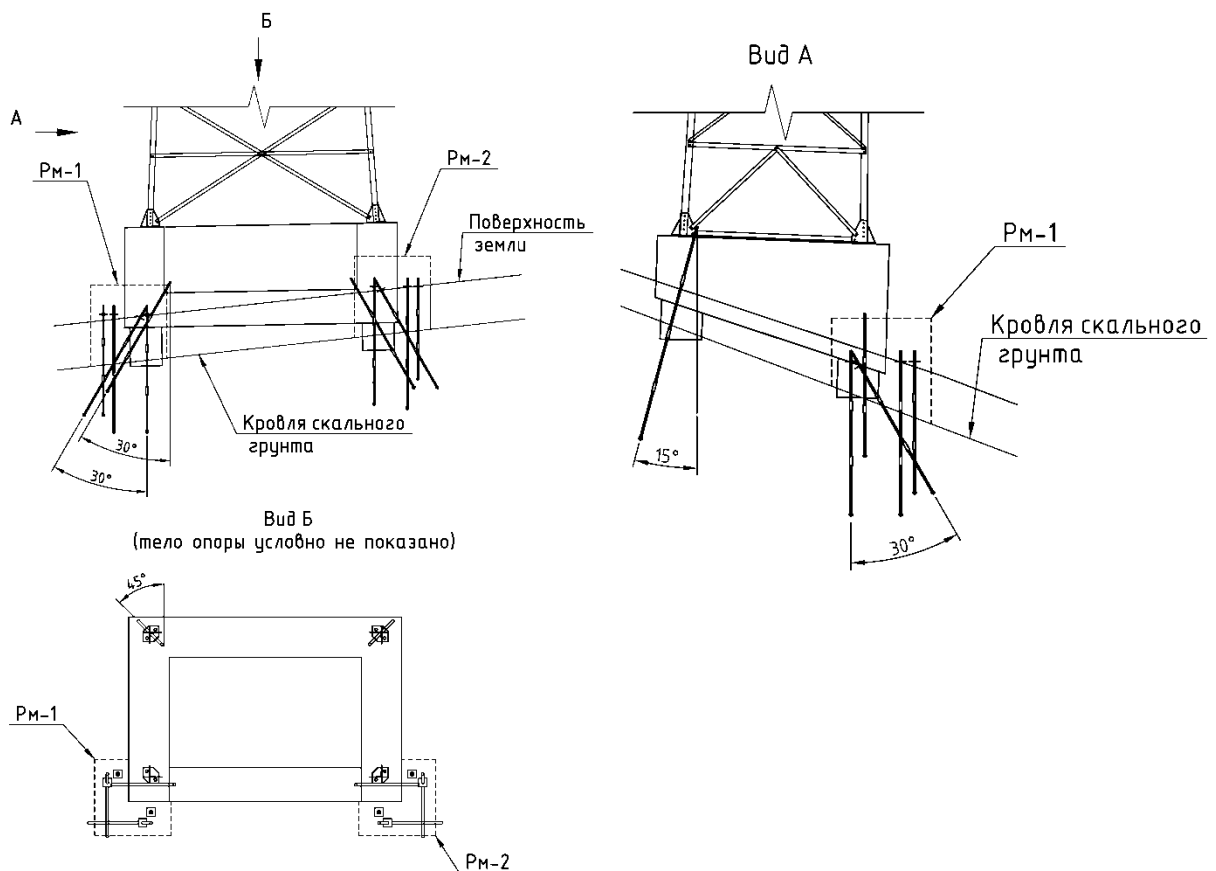
Рис. 7 Закрепление фундамента с помощью буроинъекционных свай

Для закрепления существующего фундамента было принято решение об использовании буроинъекционных свай из трубчатых винтовых штанг. Схема закрепления фундамента представлена на Рис. 7. Буроинъекционные сваи снабжены буровыми коронками для скальных грунтов (Рис. 8), которые позволяют осуществлять забуривание и в существующий железобетон фундаментов, и в скальное основание. Решение о целесообразности применения буроинъекционных свай было обусловлено следующими факторами:

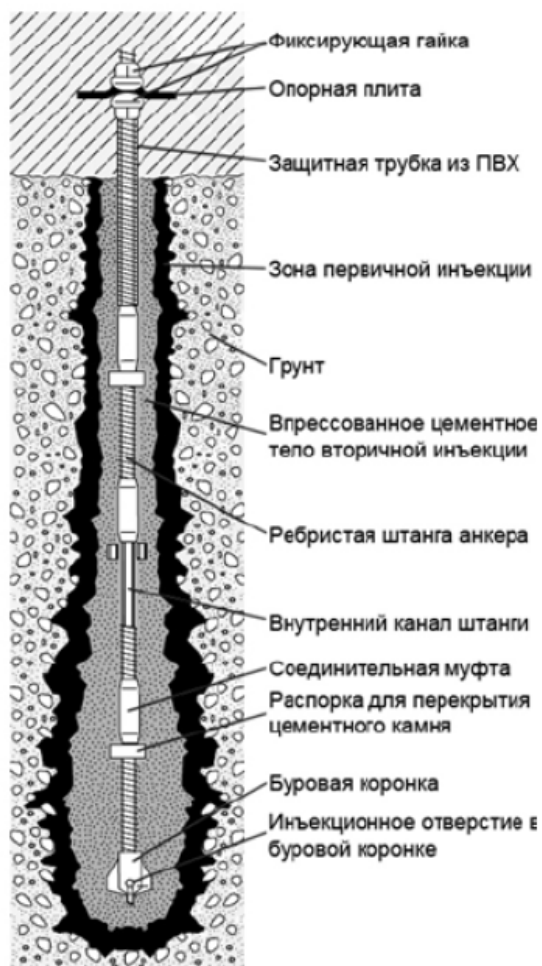
*Рис. 8 Конструкция буроинъекционной сваи*

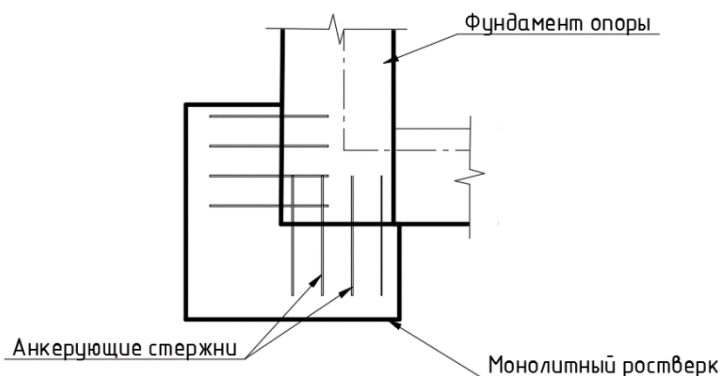
*Рис. 9 Объединение монолитного ростверка с существующим фундаментом опоры*

После погружения свай их головы объединяются монолитным железобетонным ростверком (Рм-1, Рм-2). Существующий фундамент объединяется с новым монолитным ростверком при помощи анкерующих стержней (Рис. 9).
