Оценка технического состояния железобетонных опор магистральных электрических сетей

ОАО «Фирма ОРГРЭС»

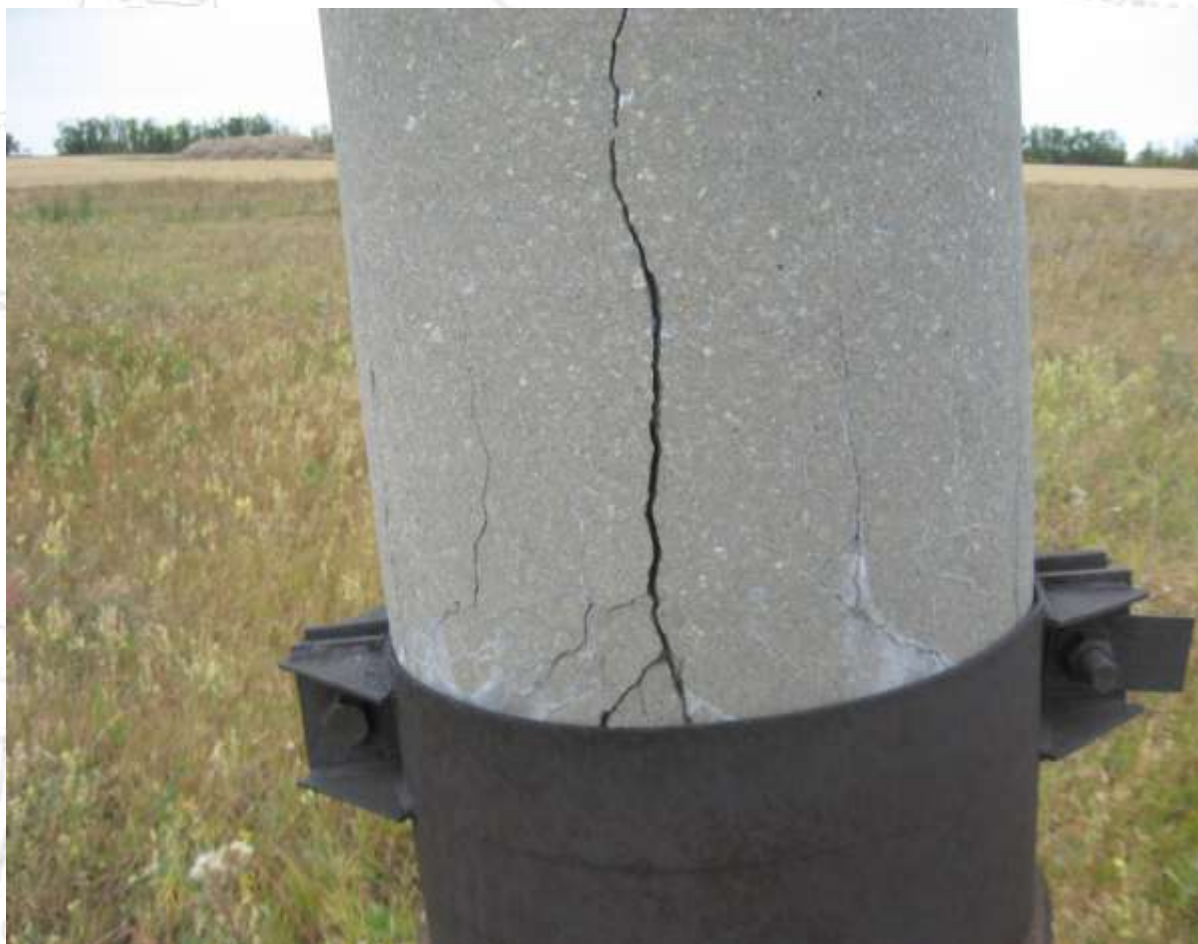
ВЛ 500 кВ. Растрескивание стойки из-за отсутствия стока в стакане

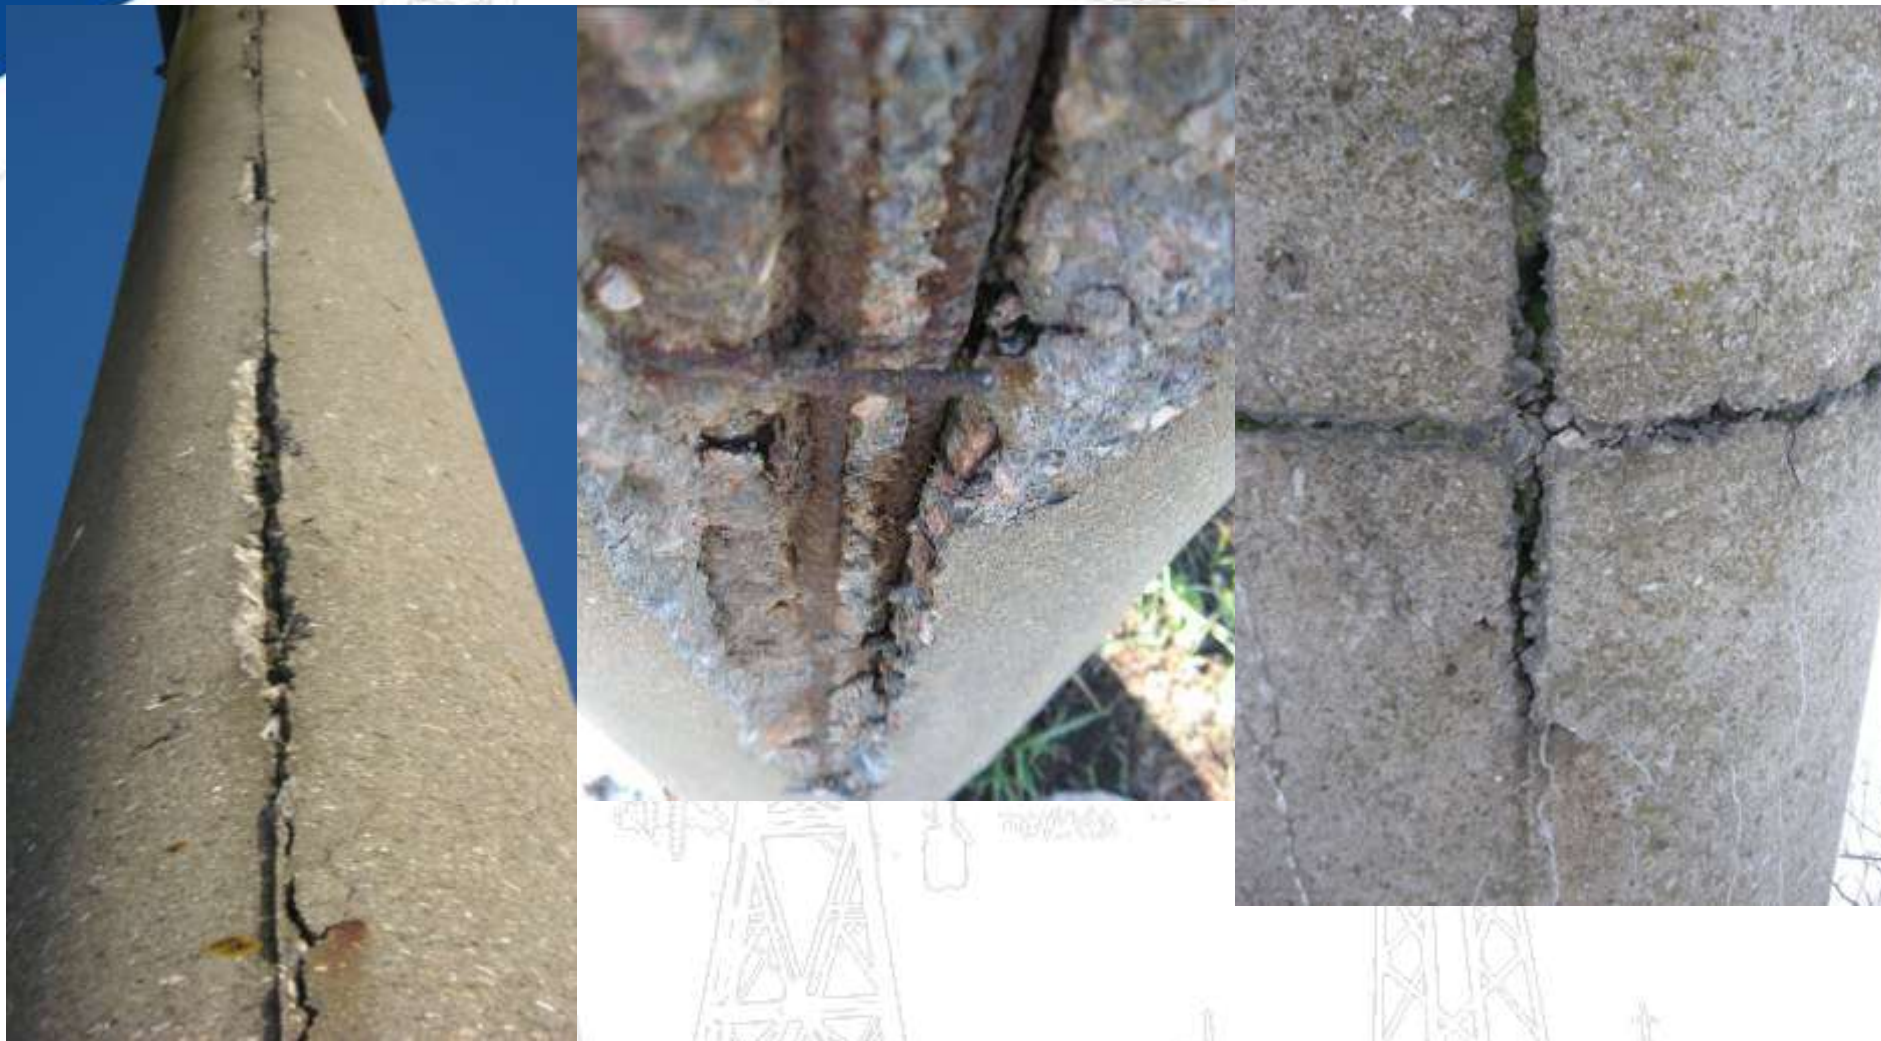
Сколы по технологическим швам с оголением и коррозией арматуры

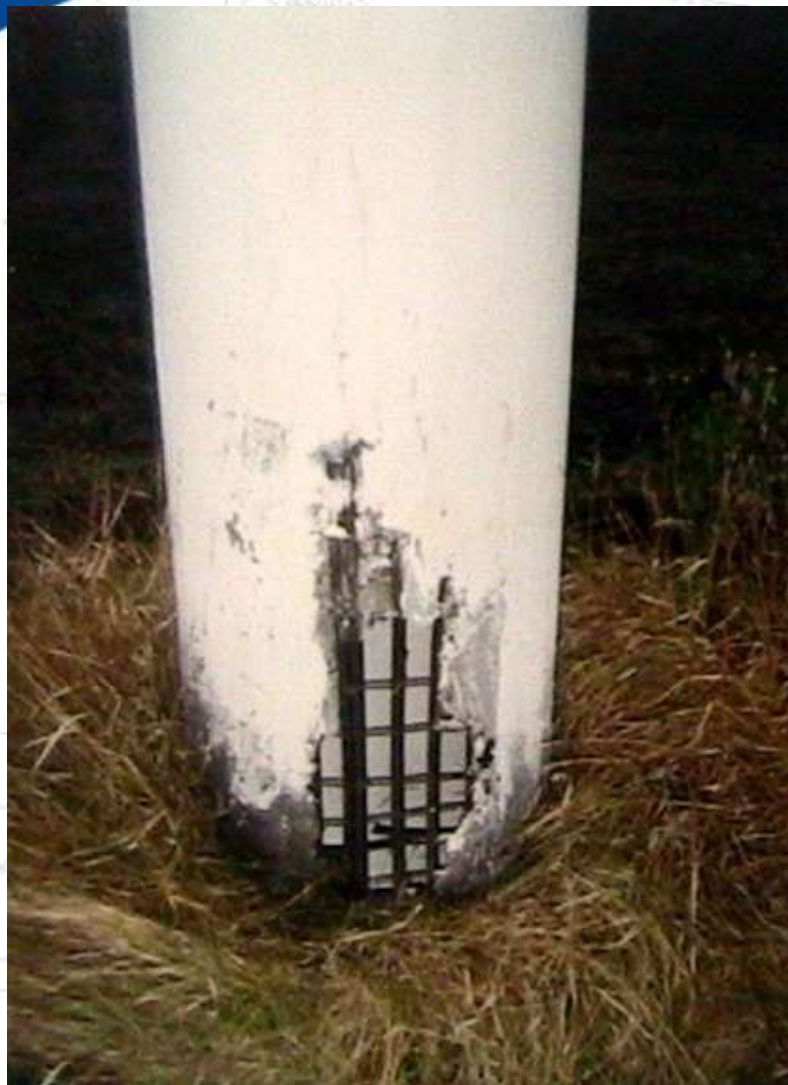
Разрушение бетона от наезда автотехники

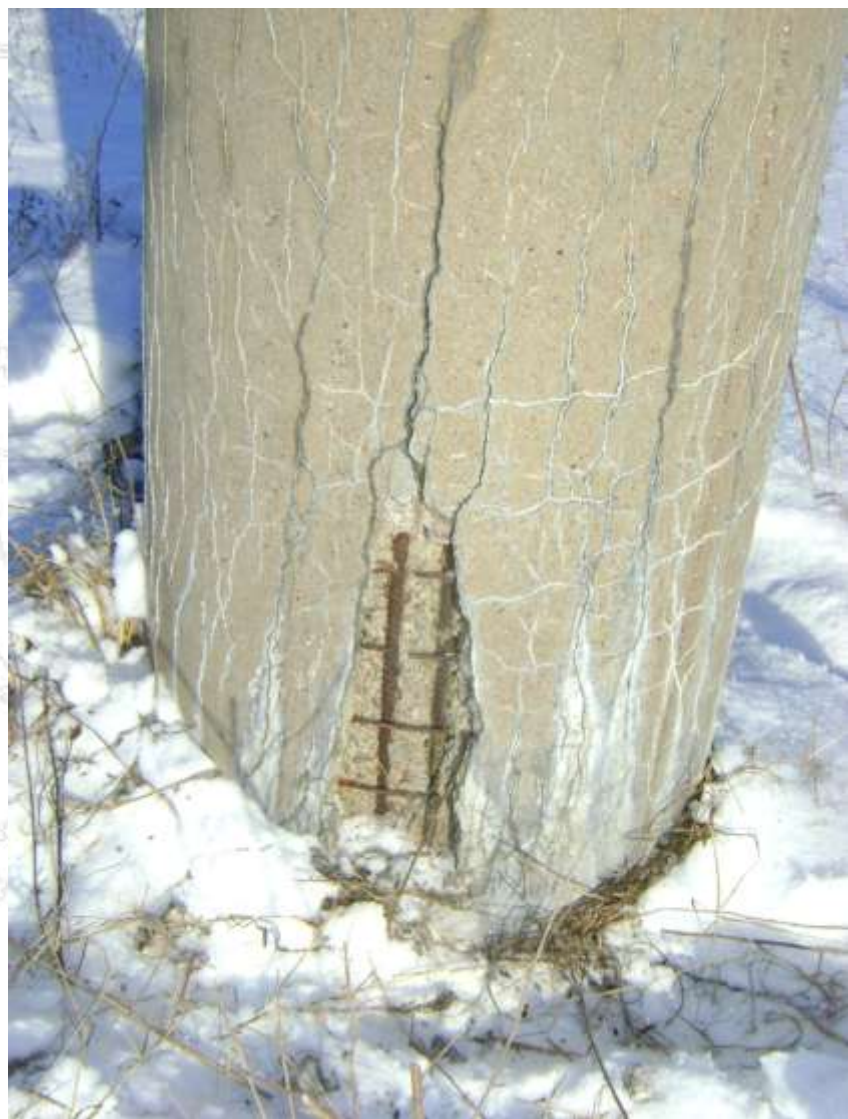
Растрескивание в заделке из-за заполнения полости стойки водой

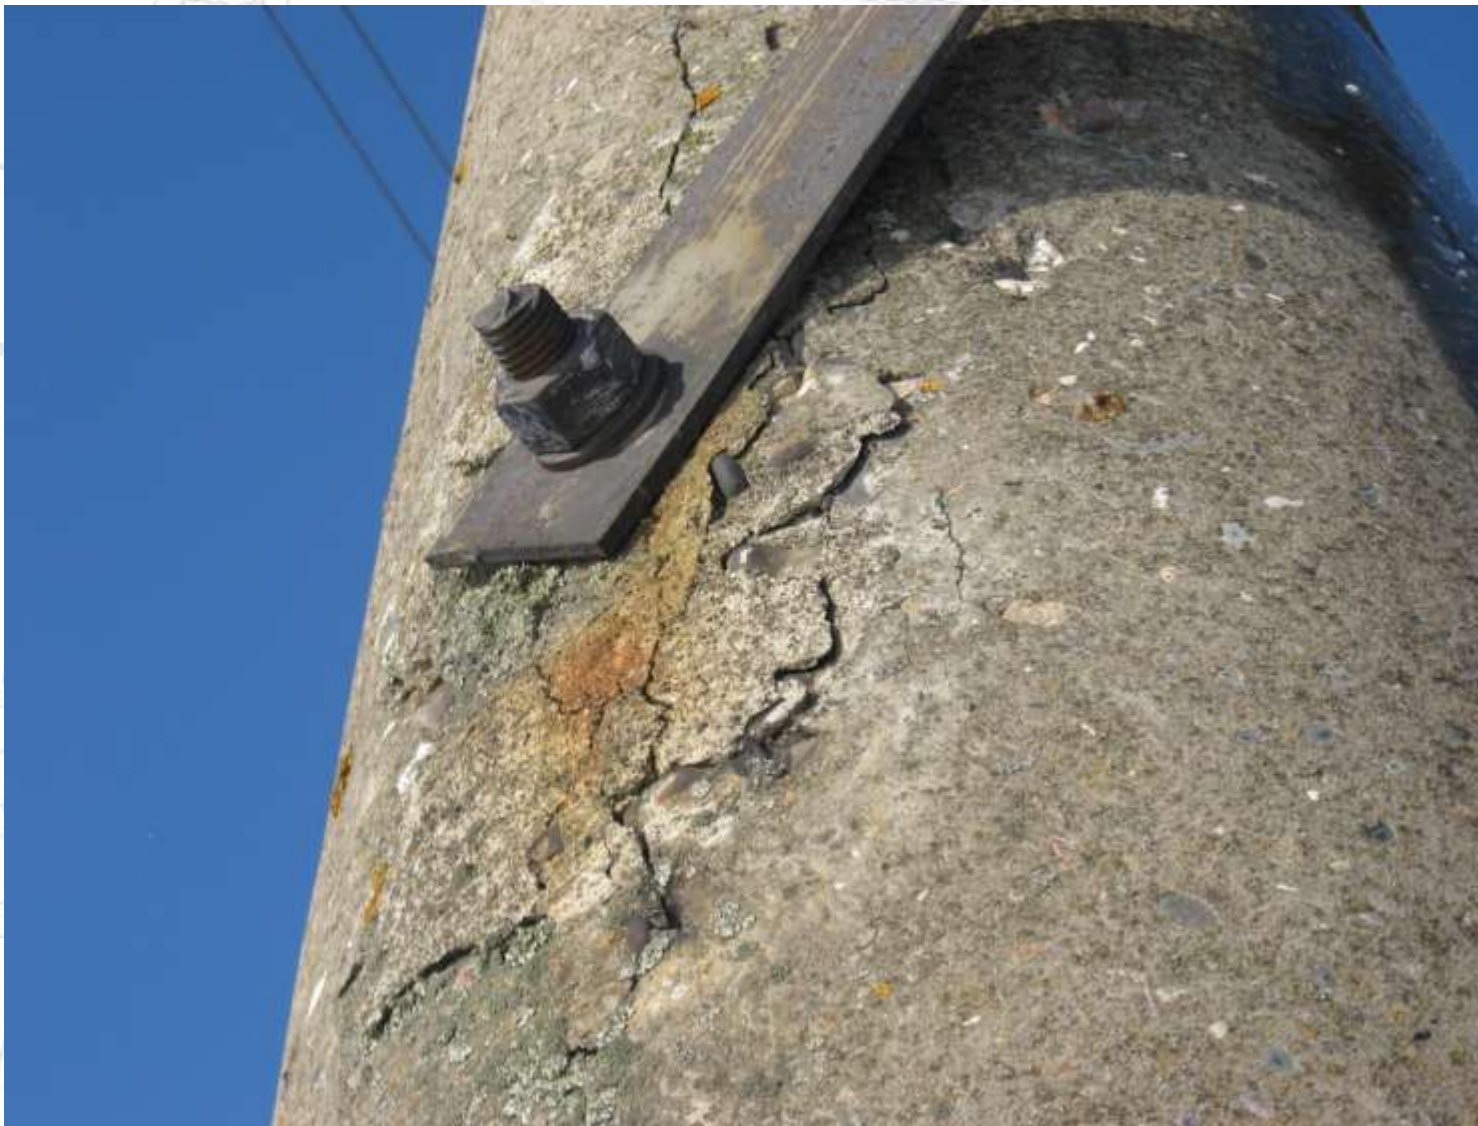
Сколы у закладных для крепления внутренних связей

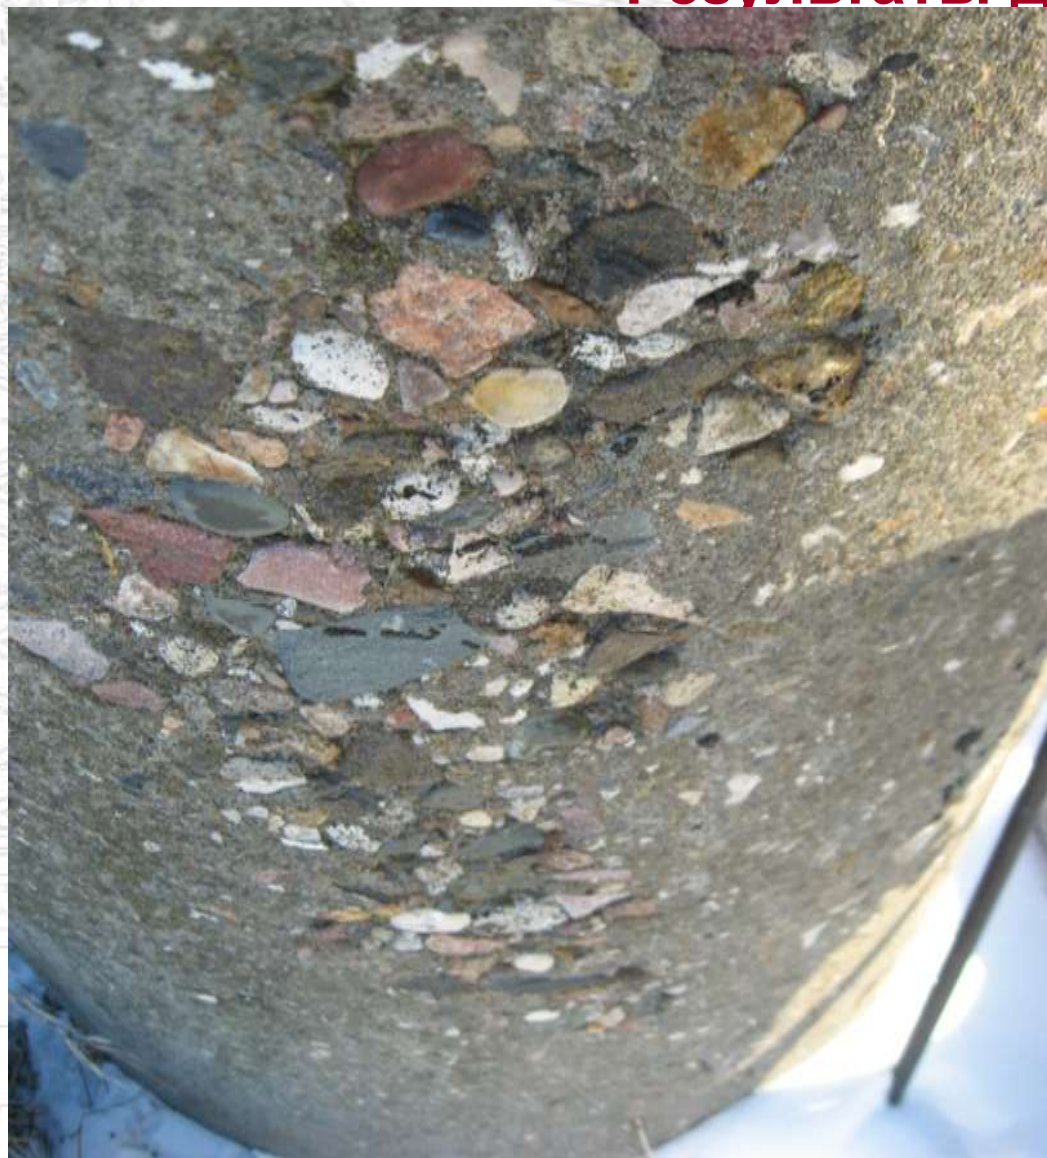
Нарушение технологии приготовления бетонной смеси

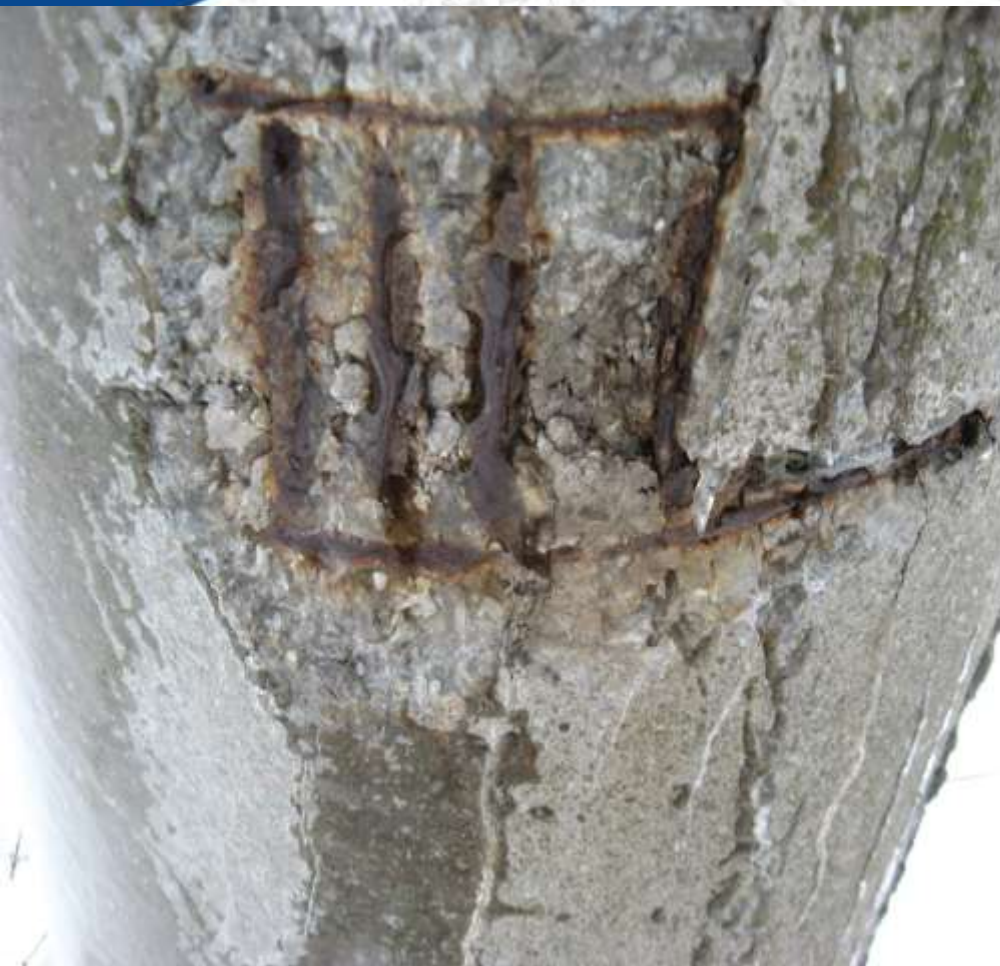
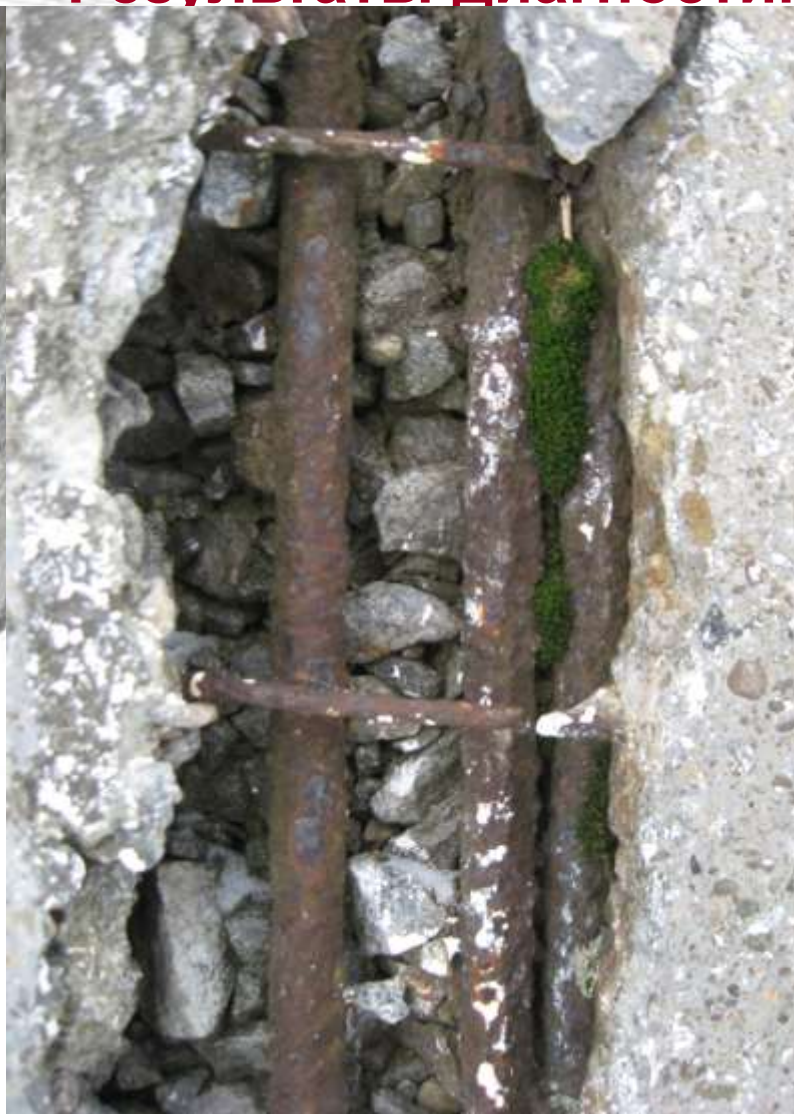
Коррозия арматуры

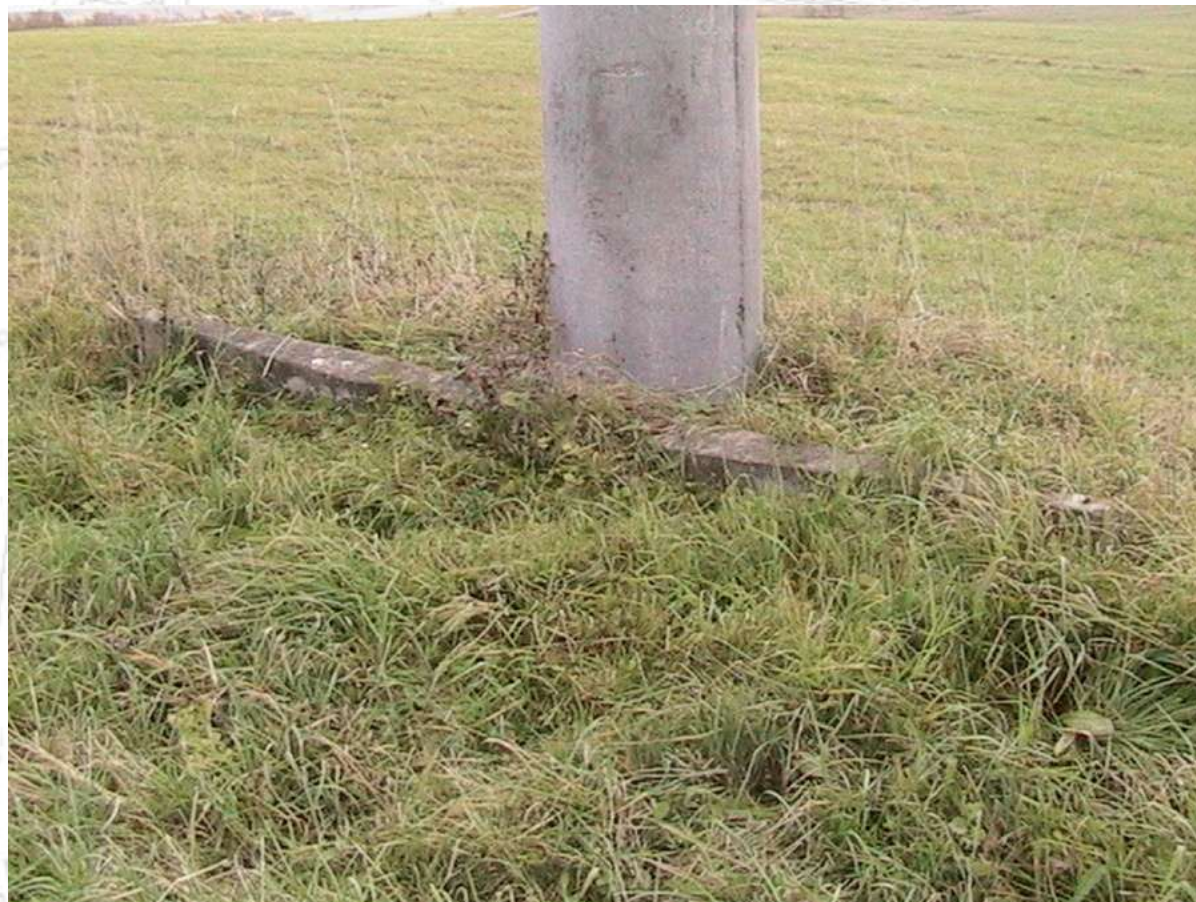
Одним из способов усиления заделки является применение ригелей. При установке ригелей без заглубления они не выполняют своих функций, а нередко и сами разрушаются от воздействия внешних факторов: при расчистке снега или обработке земли
